## АКТ

### освидетельствования завершения монтажных работ по инженерным сетям

### (по системам вентиляции, отопления, теплоснабжения, электроснабжения, электроосвещения и слаботочным сетям) в здании МБОУ "Лукашевская СОШ"

по адресу: Ленинградская область, Гатчинский район, Пудомягское сельское поселение, поселок Лукаши, улица Школьная, дом 5

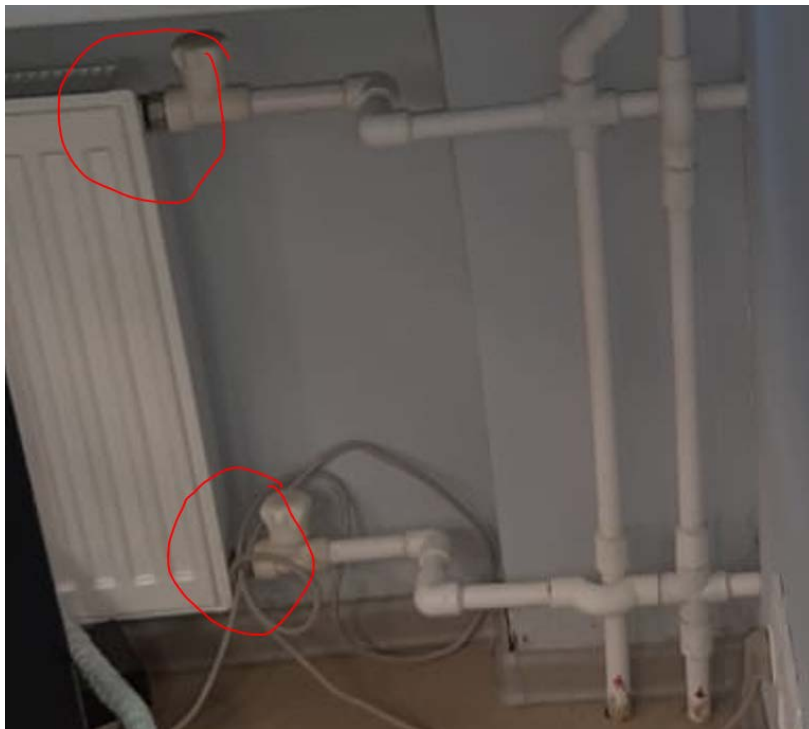
- Радиаторы на объекте ошибочно подключены по боковой схеме:

Однако, в радиаторы с количеством секций более 8 должны быть подключены по диагональной схеме. Вследствие чего имеется неравномерный прогрев радиаторов по длине, система работает неэффективно, температурный режим, регламентируемый ГОСТ30494-2011 и СП44, будет не достигнут.

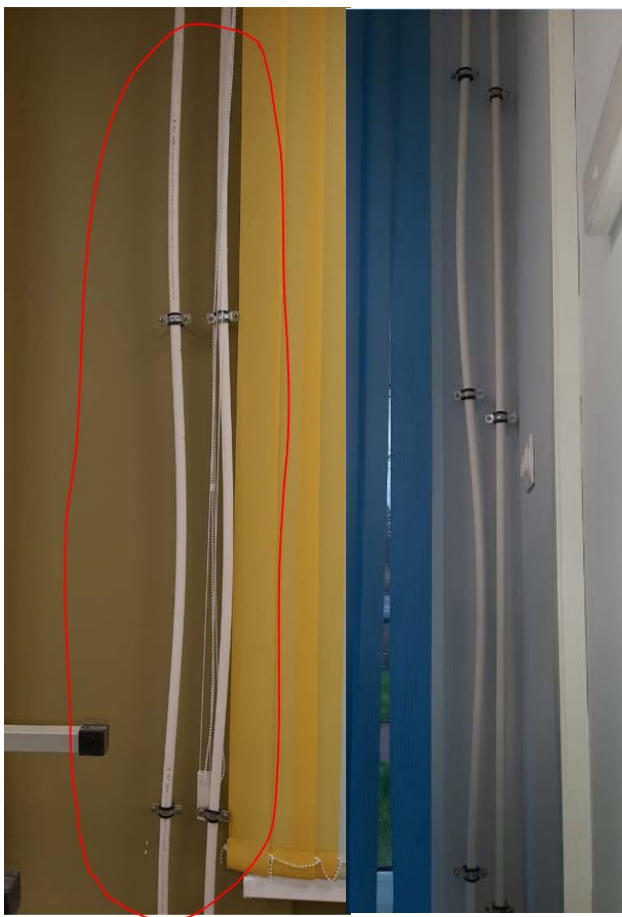
- Трубопроводы системы отопления смонтированы низкокачественных материалов (рекомендуется применение армированных стекловолокном труб), вследствие чего при нагреве имеются искривления трубопроводов стояков в нарушение требований СП73.13330.2016, п.6.1.5:

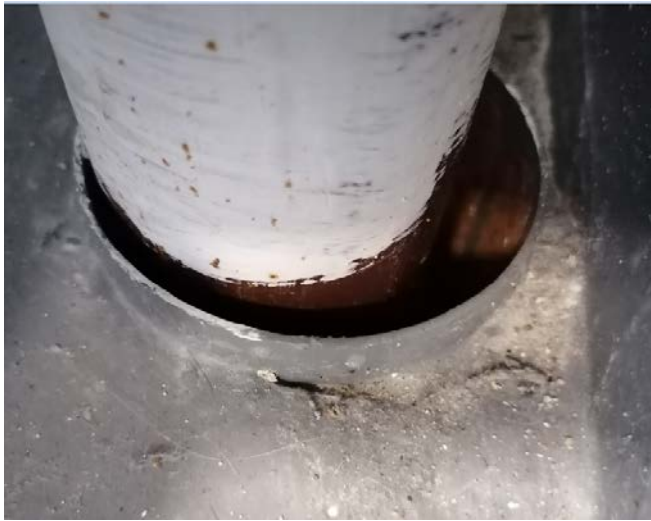
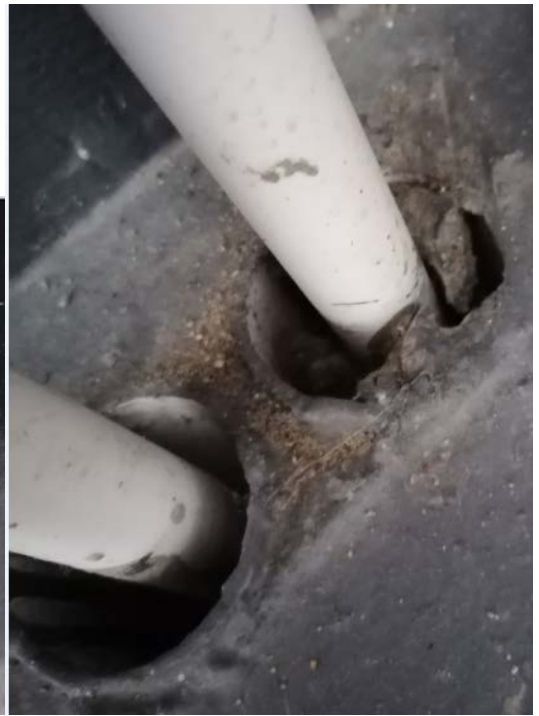
- На входе в здание отсутствует воздушно-тепловая завеса, необходимая согласно п.7.8.1 (б) СП60.13330.2020;
- На трубопроводах теплоснабжения вентиляционных установок ПЗ, П4 отсутствует тепловая изоляция;
- **Трубопроводы теплоснабжения в местах прохода через перекрытия в гильзах не заделаны огнезащитным составом, что является грубым нарушением противопожарных норм в соответствии с СП7;**

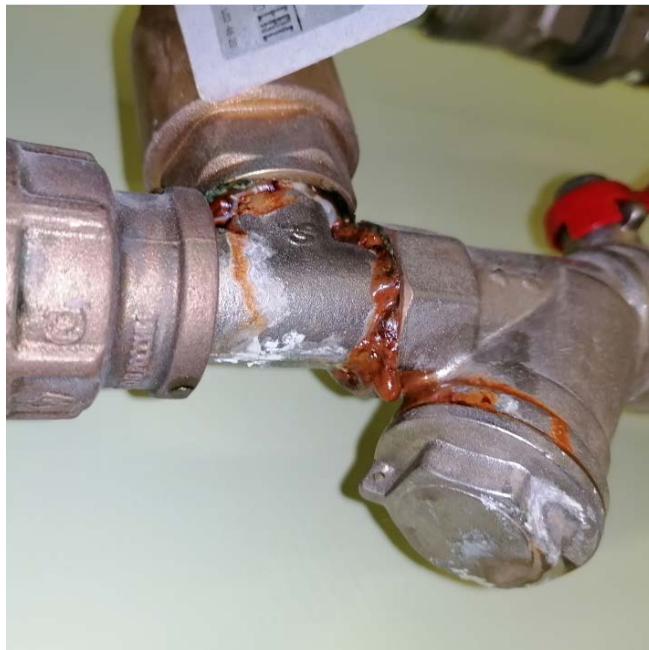
- На узле обвязки воздухонагревателя системы П4 имеется протечка теплоносителя:

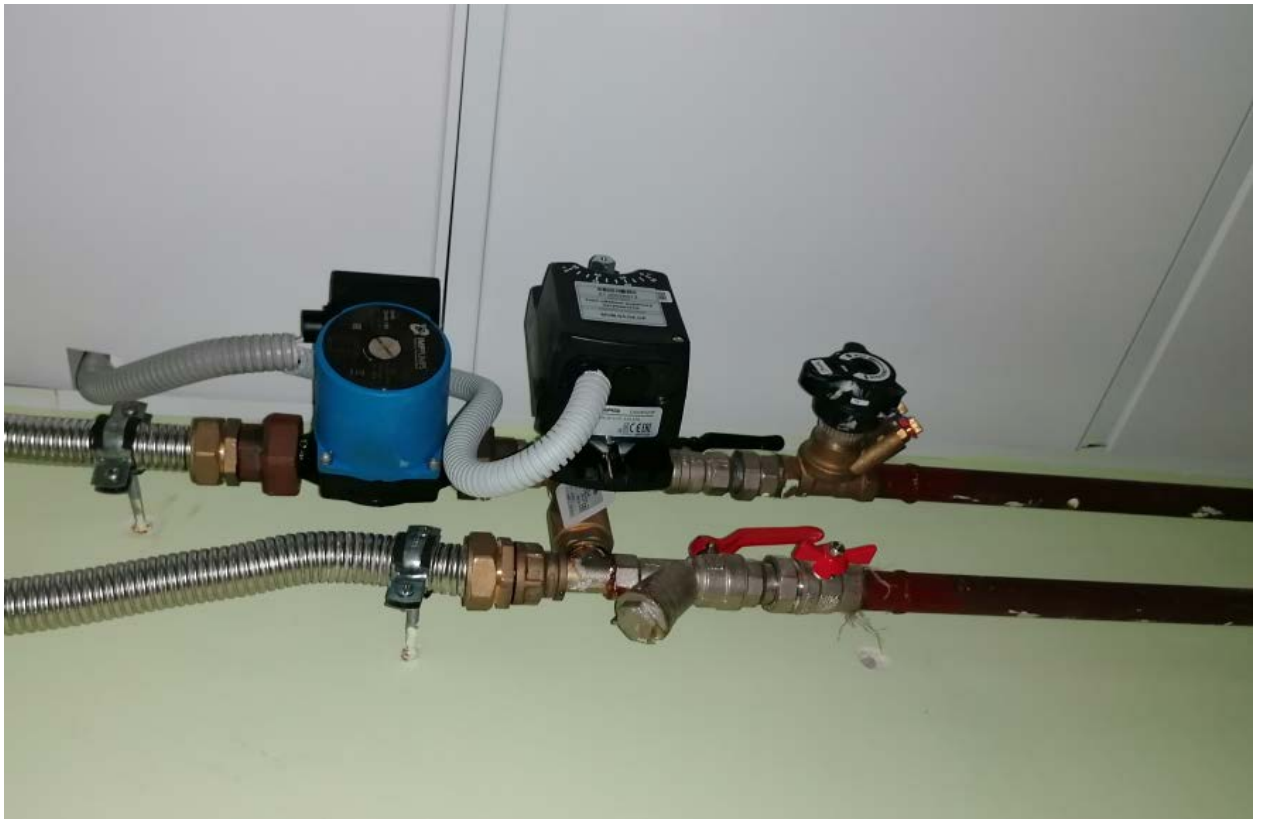
- Узлы обвязки всех приточных установок не оборудованы защитой по отсутствию теплоносителя, циркуляционные насосы не защищены от сухого хода и быстро выйдут из строя;

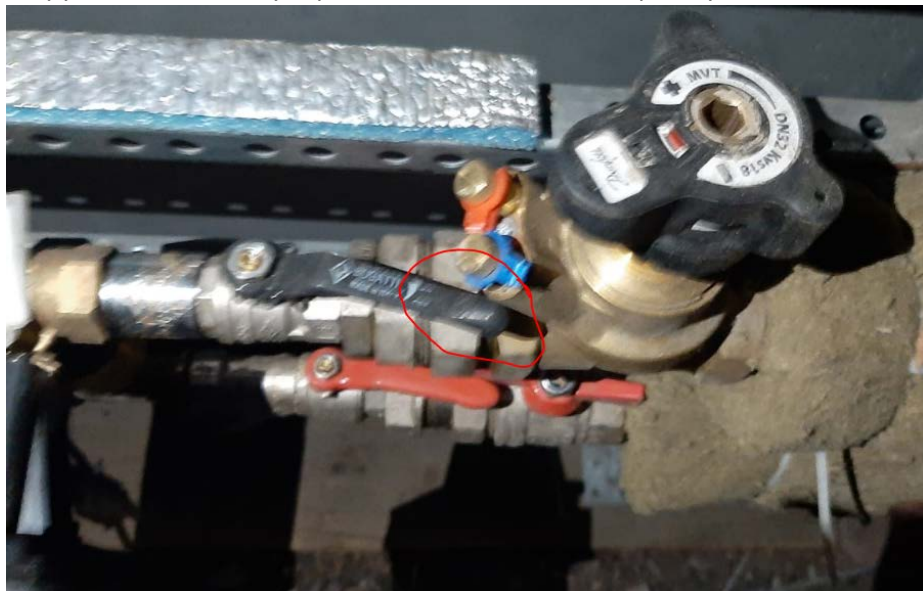
- Отсутствует маркировка наладочного положения балансировочного клапана на узлах обвязки П1- П4;
- Запорная арматура смонтирована в нарушение требований по эксплуатации завода-изготовителя, рукоятка клапана упирается и не позволяет открыть узел смешения:

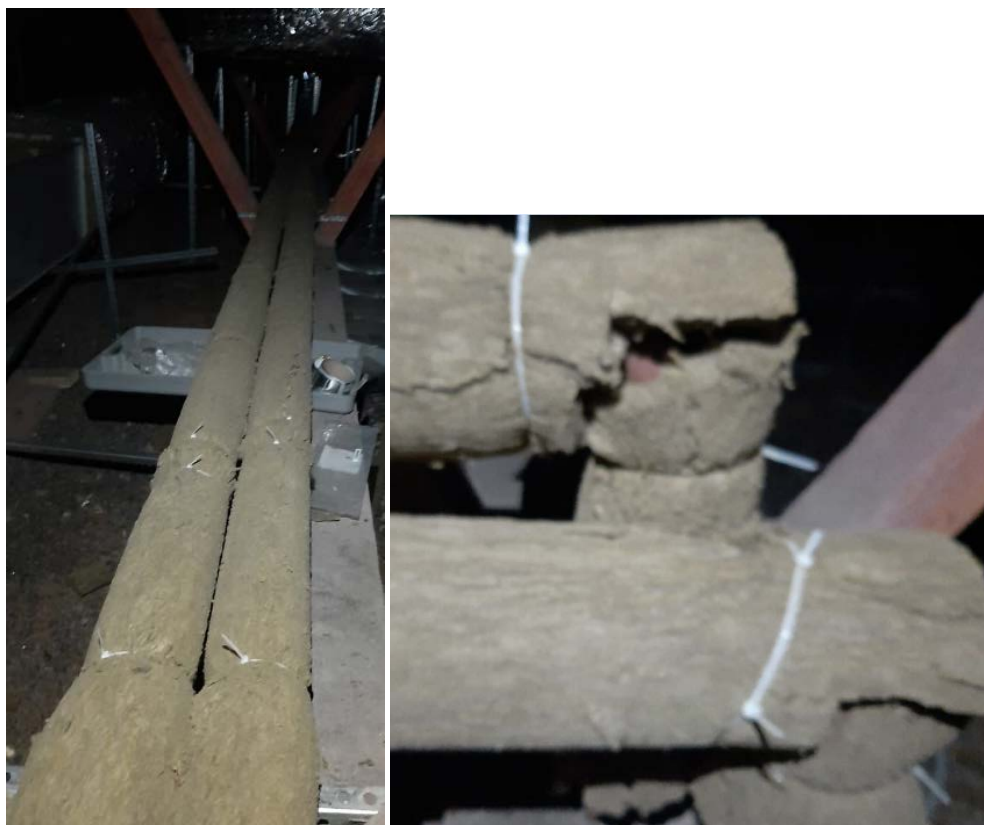
- Изоляция трубопроводов теплоснабжения П1, П2 смонтирована с нарушением требований СП 73.13330.2016 и СП61.13330.2012 – изоляция смонтирована с воздушными карманами, не закреплена, не защищена от механического повреждения, имеет повреждения, теплопотери трубопроводов приведут к недогреву приточного воздуха:

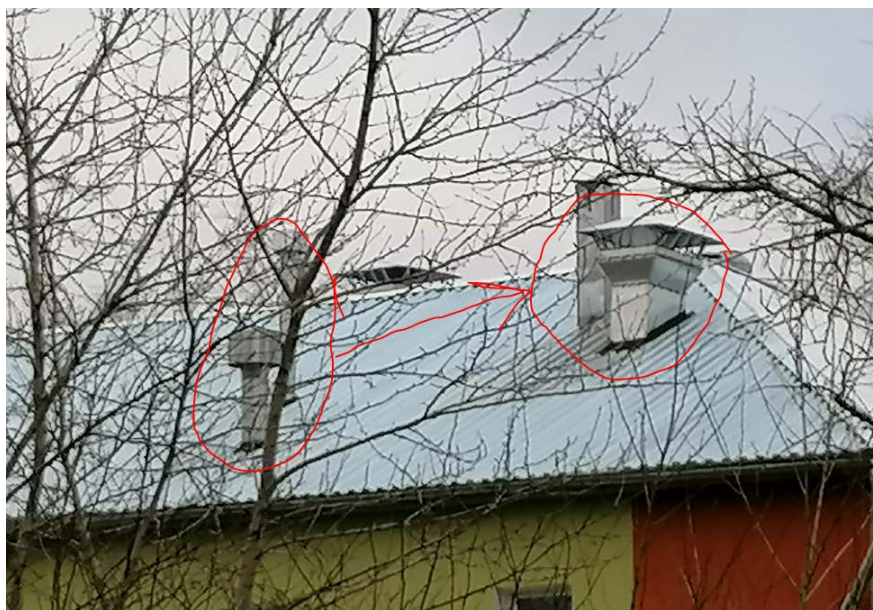
- Системы вентиляции П1, П2 смонтированы не по проекту, воздухозабор организован с кровли, а не с фасада через решетки по оси 1 – размещение воздухозаборной шахты выполнены в нарушение требований СП60.13330.2020, п.7.5.1 и ГОСТ Р ЕН 13779-2007, приложение А, А2.2 – воздух забирается в зоне выброса воздуха из сан.узлов, загрязненный запахами и вредными выделениями воздух будет подаваться непосредственно в помещения школы, что является грубым нарушением санитарно-гигиенических правил;

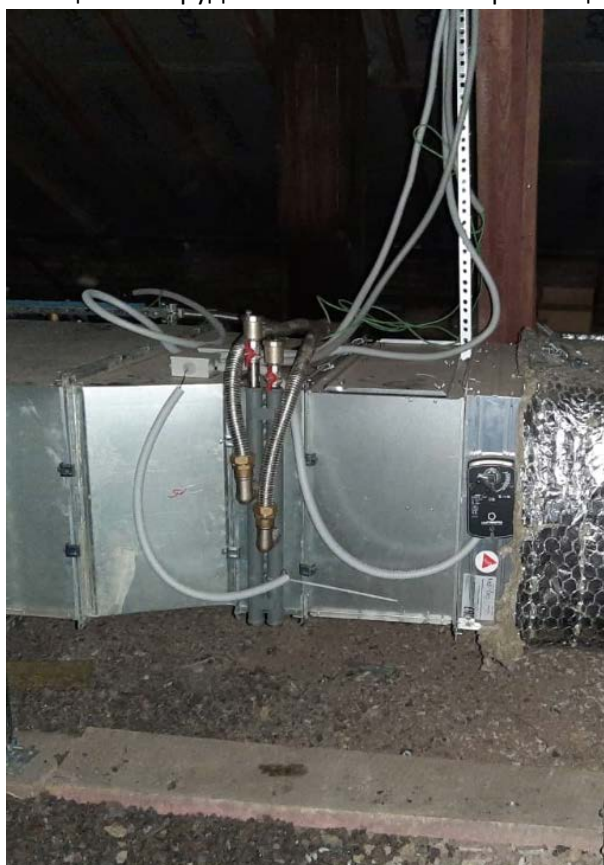
- Вентиляционное оборудование размещено на неотапливаемом, неутепленном чердаке вне венткамер в нарушение требований СП60.13330.2020, п.7.10.1. Имеется риск выхода из строя по причине образования конденсата, произойдет **замерзание воды в системе теплоснабжения, что приведет к прорыву труб с последующим затоплением здания с чердака**, произойдет выход из строя приборов автоматического контроля; оборудование будет загрязнено пылью. Класс защиты оборудования не позволяет размещать его таким образом;

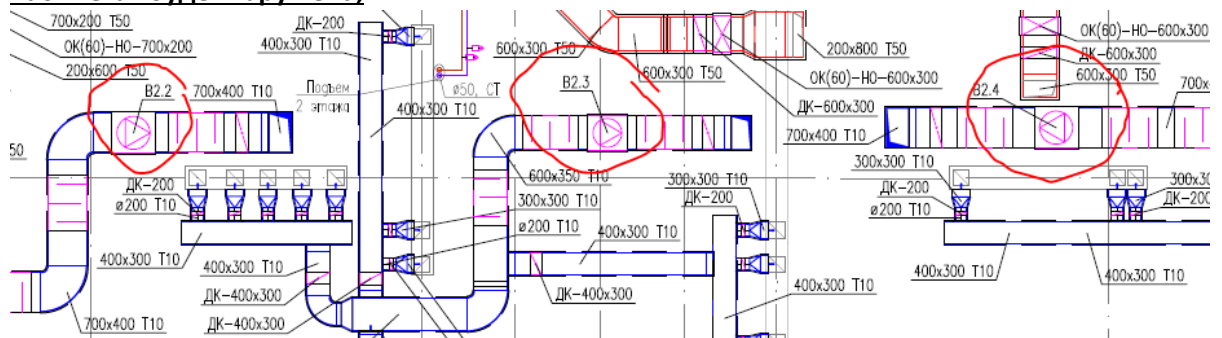
- Системы вытяжной механической вентиляции В2.2, В2.3, В2.4 – не смонтированы в нарушение проектных решений. Проектный воздухообмен поддержан в помещении не будет, газовый состав воздушной среды и циркуляция воздуха в классных комнатах и кабинетах будет нарушена:

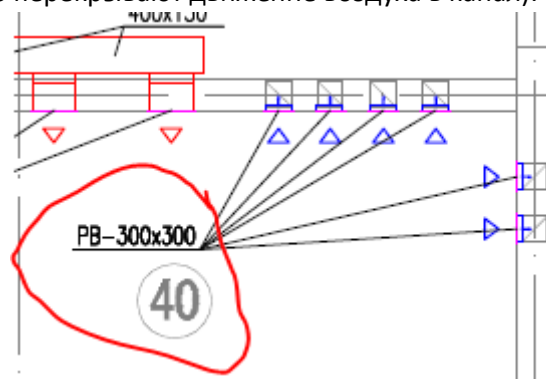
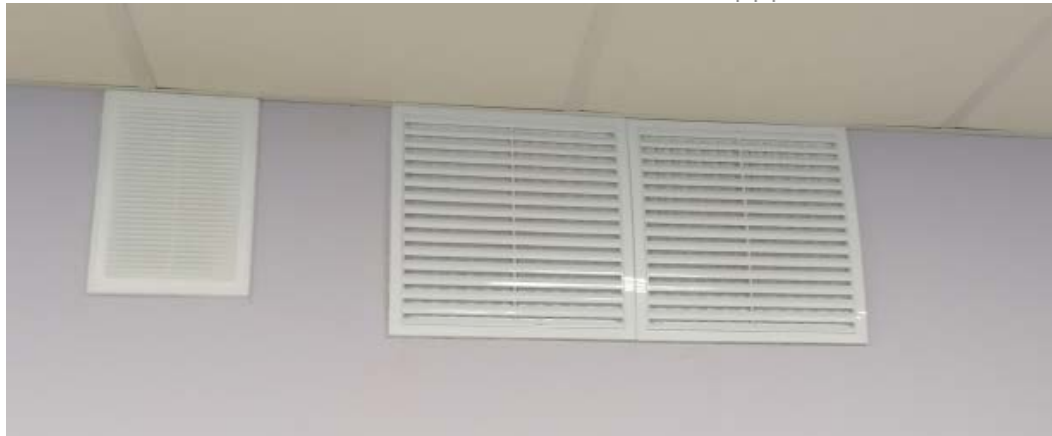
- Примененный на объекте тип воздухораспределителей на системах вытяжной вентиляции отличается от проектного (они имеют разное живое сечение и фактически установленные практически полностью перекрывают движение воздуха в канал):

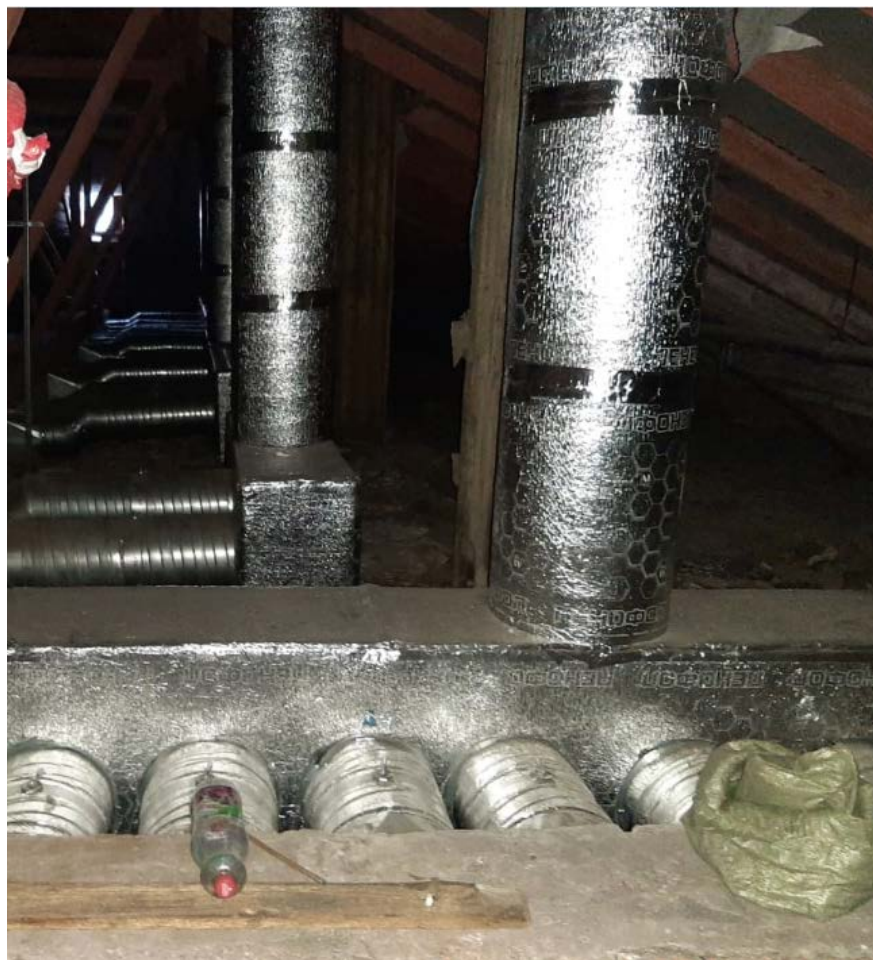
- Существующие каналы соединены в естественную систему вентиляции, это не обеспечивает требования к подвижности воздуха в помещении и не обеспечивает требуемый расход воздуха, что приведет к образованию застойных зон и неэффективности вентиляции;

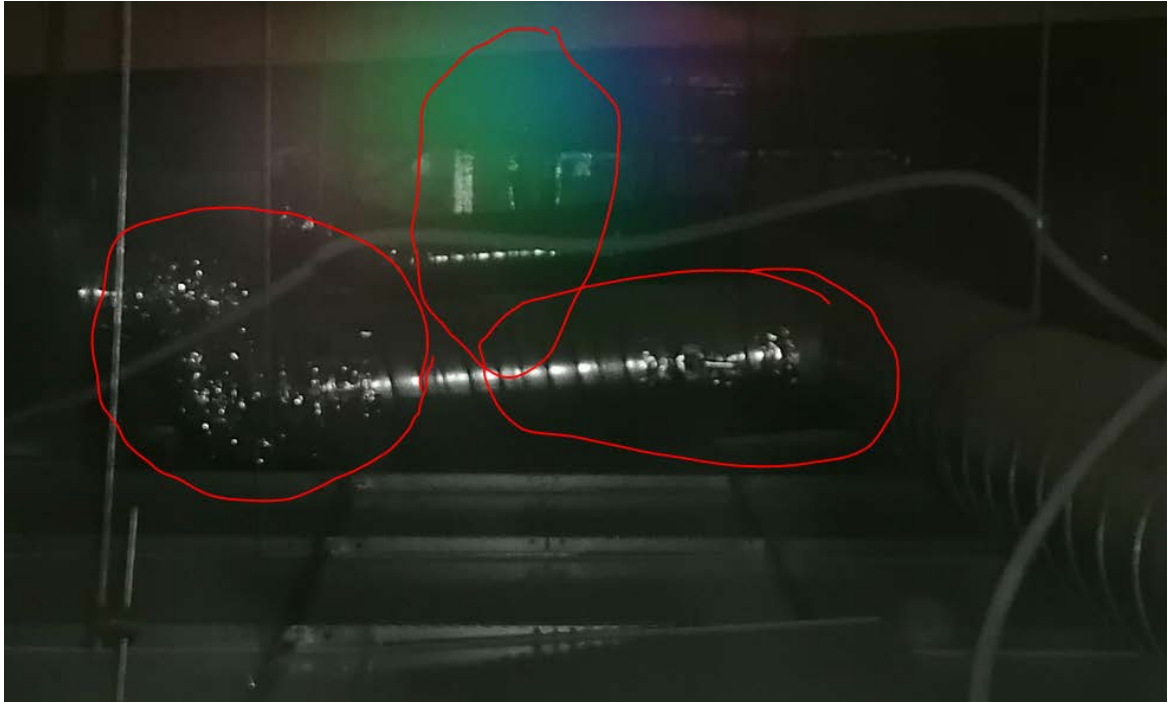
- За подвесным потолком столовой воздуховоды не закреплены должным образом, смонтирована криво, гибкие воздуховоды смяты и перекрывают проходное сечение:

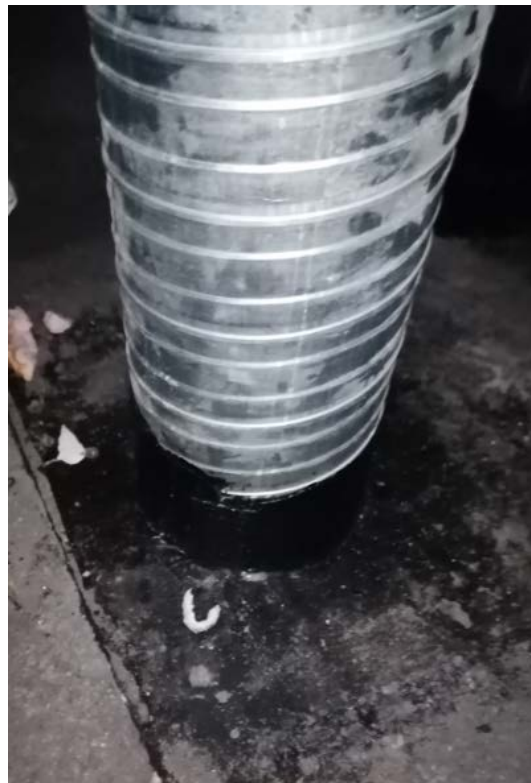
- Транзитные воздуховоды чердака над пищеблоком не заизолированы тепловой изоляцией во избежание выпадения конденсата

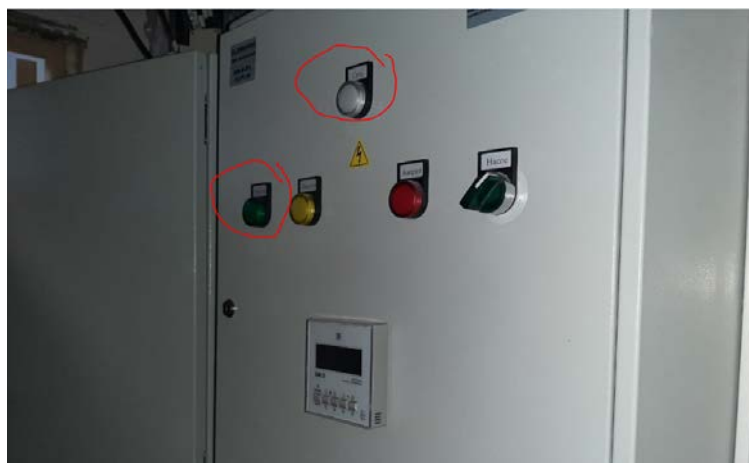
- Системы П1, П2 подключены к теплоснабжению, однако, защита систем отсутствует —не работает циркуляционный насос, трехходовой клапан не ясно в каком положении, так как щиты управления обесточены, имеется риск замерзания воды в системе на чердаке:

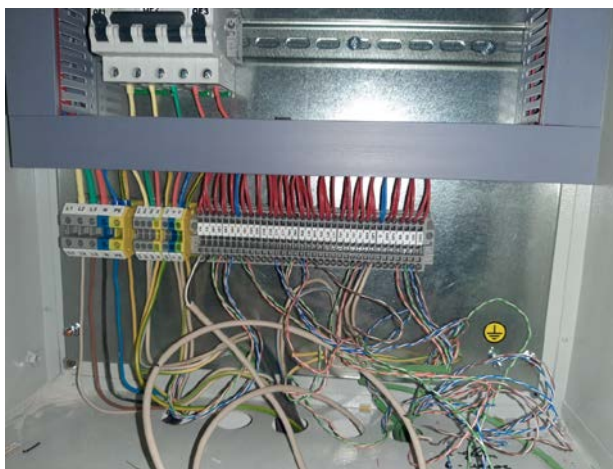
- В щитах управления П1, П2 отсутствуют контроллеры управления системами, эксплуатация систем не возможна:

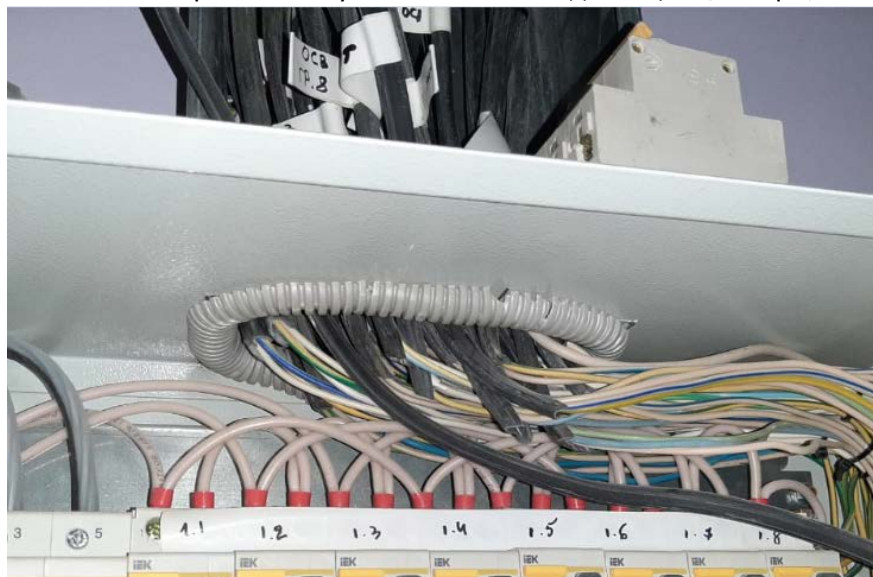
- Электропроводка систем вентиляции выполнена не по регламенту и требования ПУЭ7 – отсутствуют сальниковые и резиновые уплотнения на вводах в щиты/шкафы;

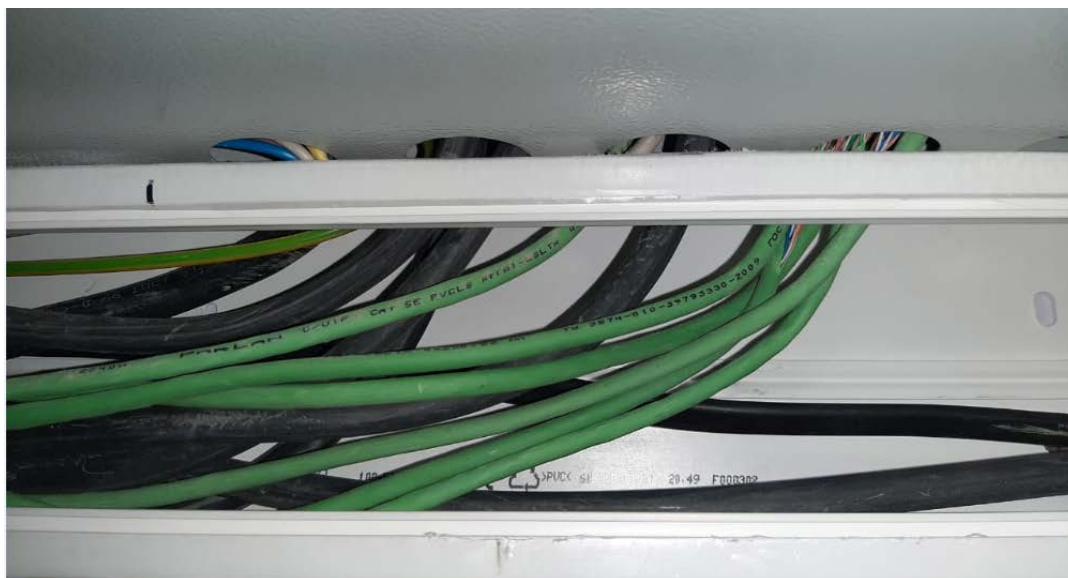
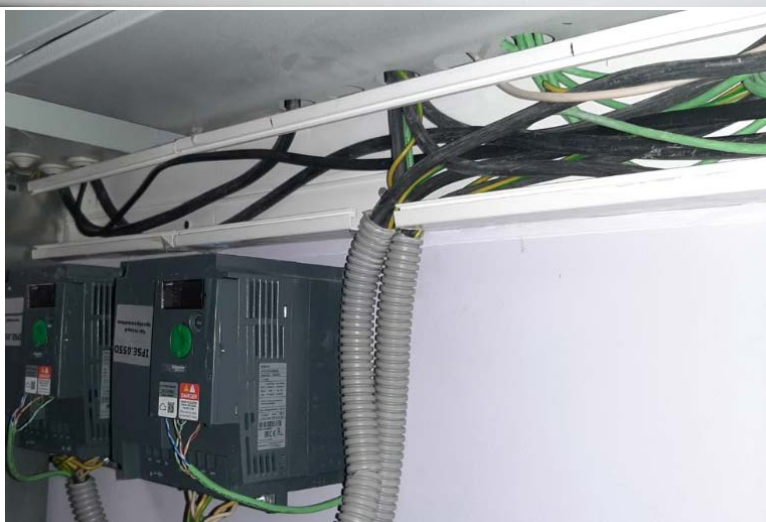
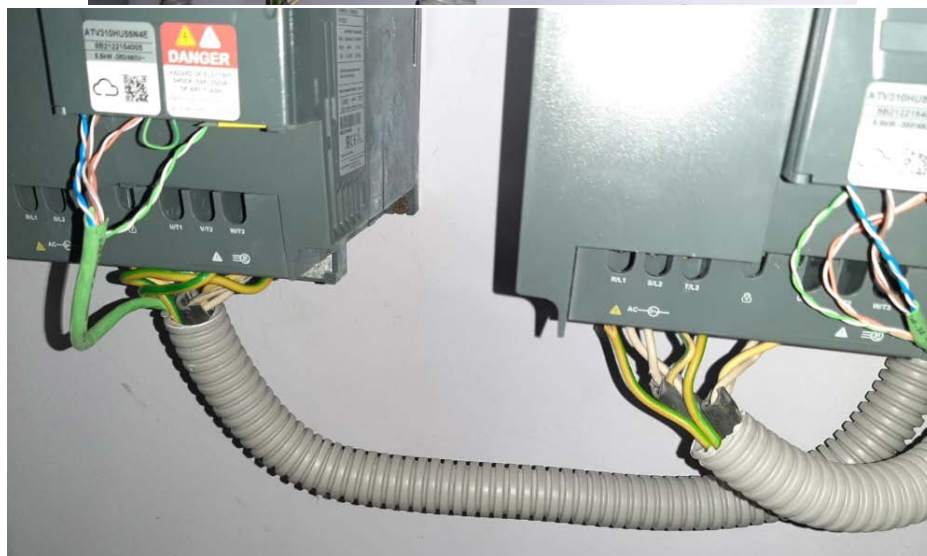
- Кабели электроснабжения и управления смонтированы в нарушение требований по электромагнитной совместимости (силовые и слаботочные кабели проложены в одном лотке), на цепи управления неминуемо будут происходить наводки, что приведет к сбою показаний датчиков и вызовет аварийные ситуации при эксплуатации для систем с частотными преобразователями:

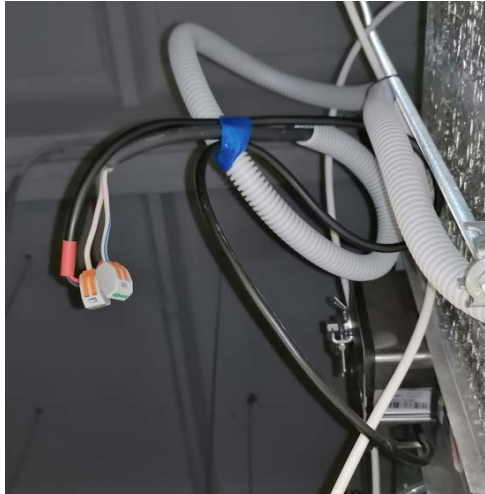
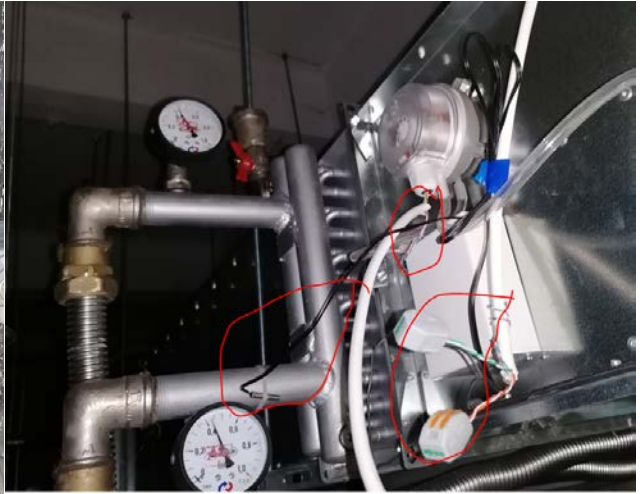
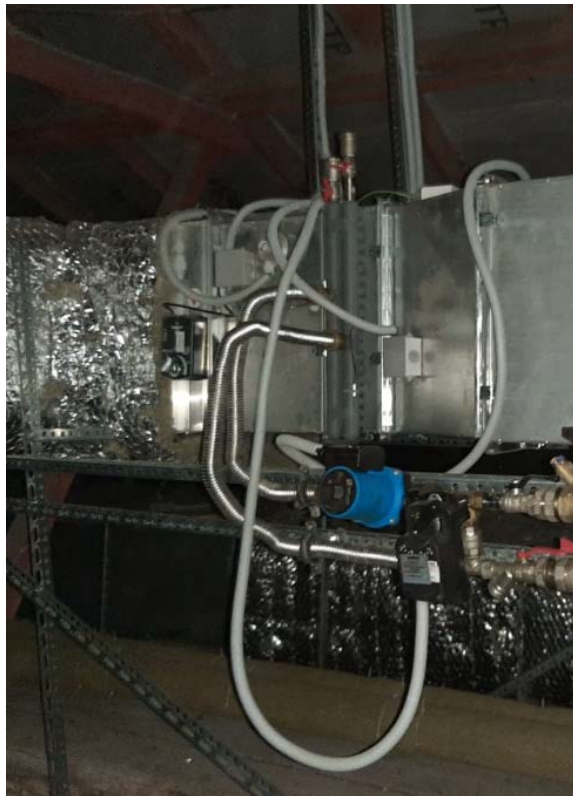
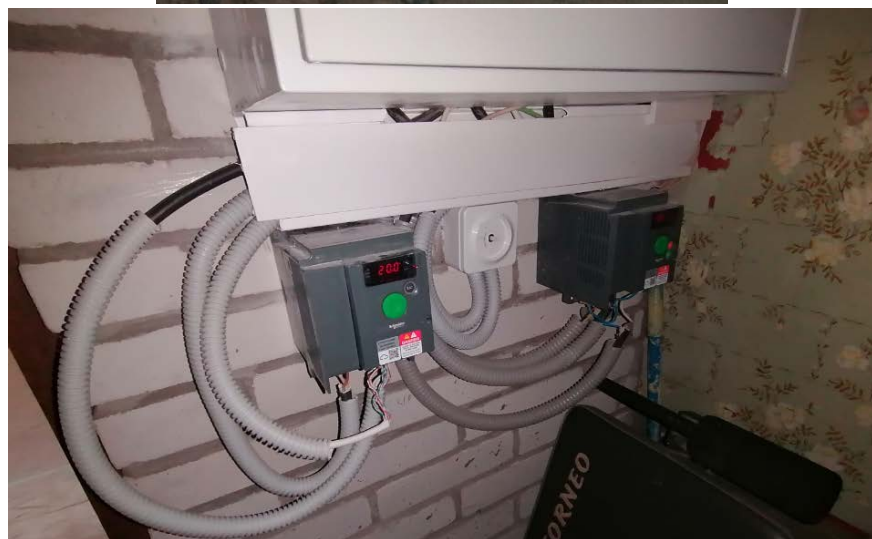
- Кабельные проводки выполнены не соответствии с требованиями ПУЭ, имеются пересечки с трубопроводами с водой, скрутки, применение клеммных зажимов без защитных распаячных коробок, часть силовой проводки выполнена кабелем для связи и т.д. – все это приведет к короткому замыканию и пожару.

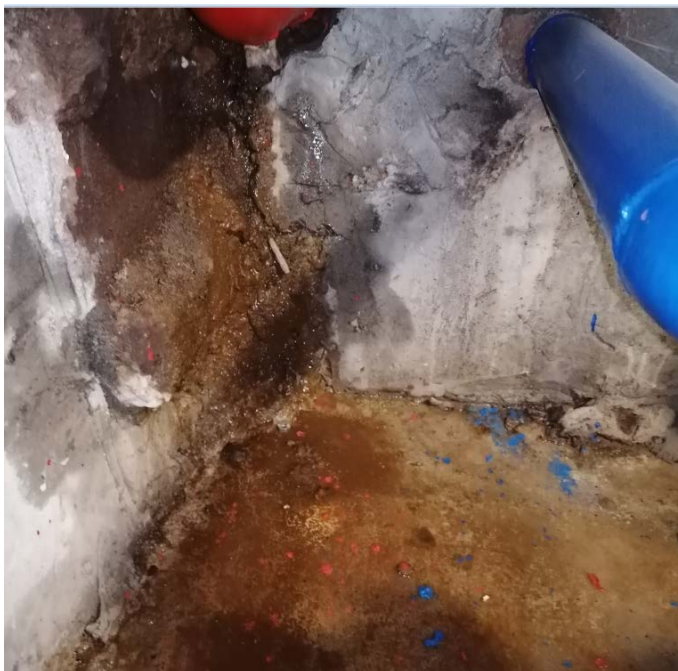
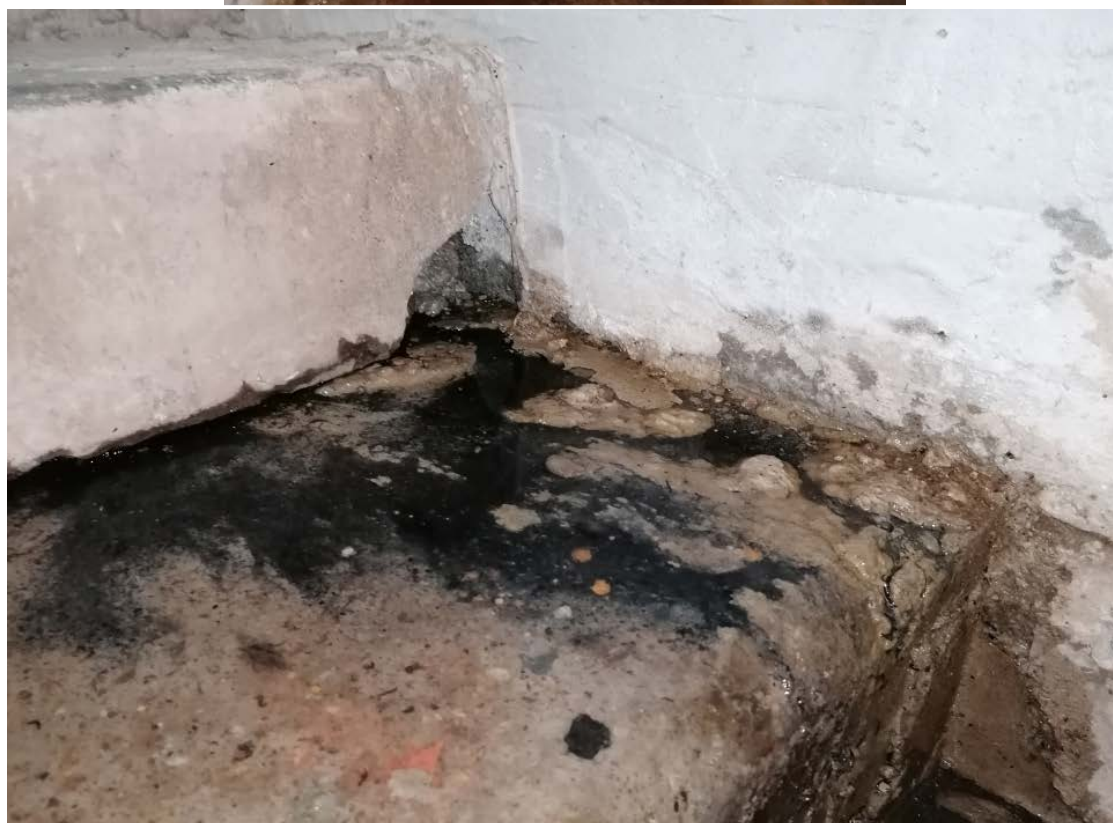
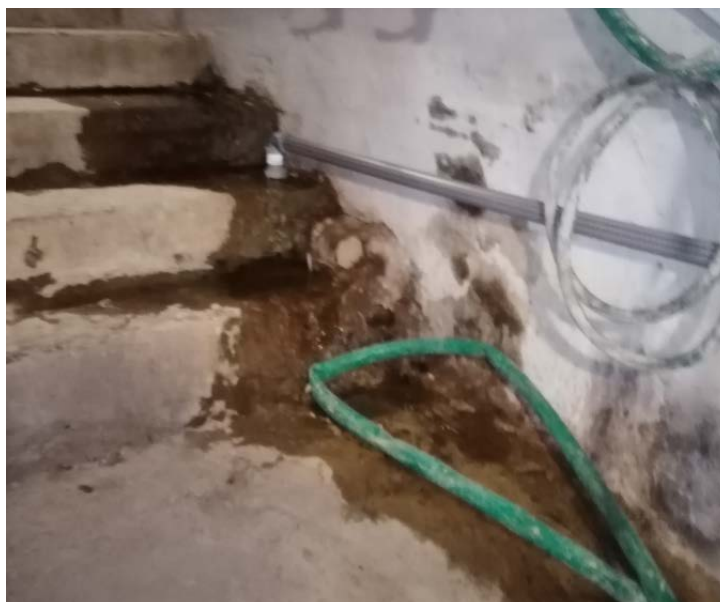
- В подвале школы в ИТП по всему периметру протечки грунтовой воды и стоков канализации, подвал плохо гидроизолирован, узлы прохода труб не герметичны:

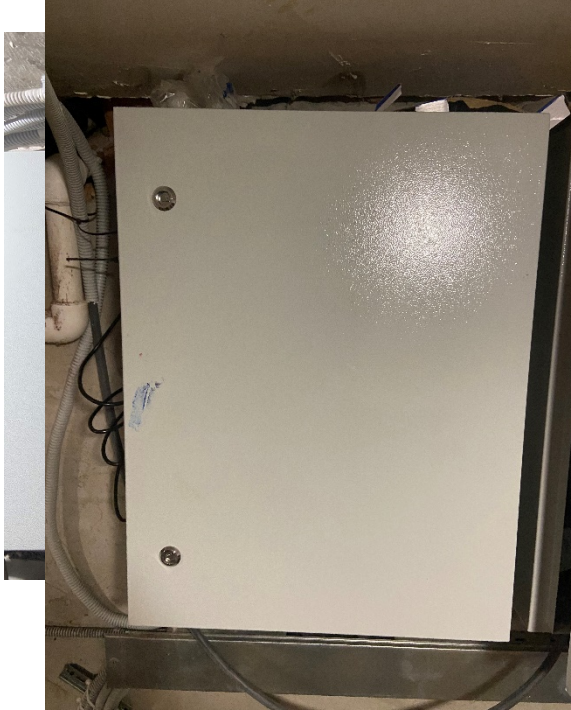
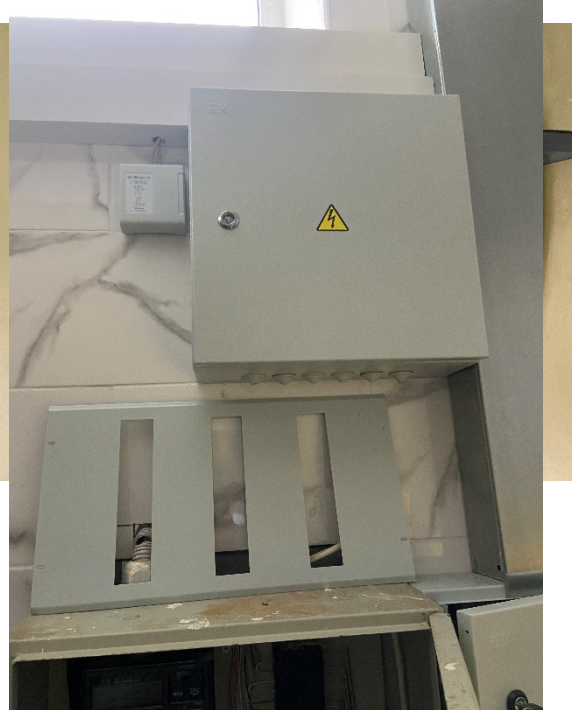
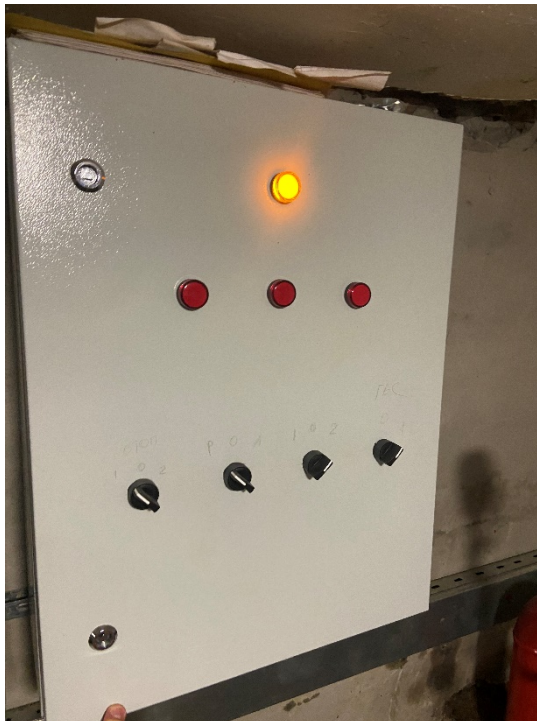
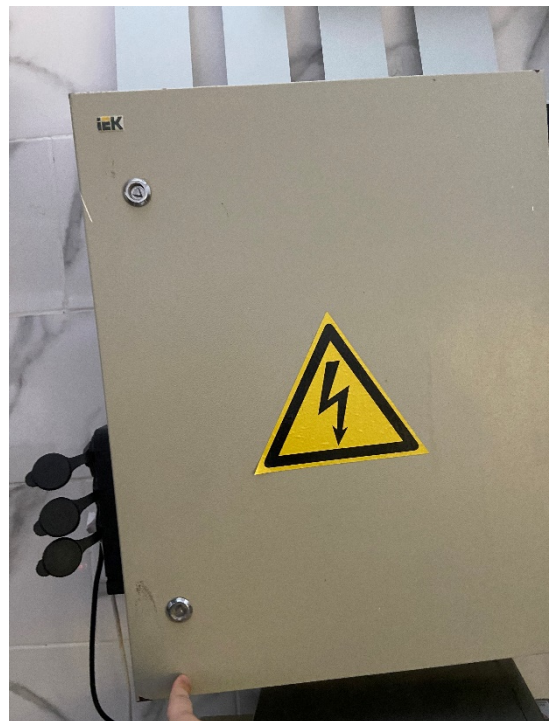
На всём щитовом оборудовании отсутствует:

- **Маркировка:**  
Каждый электрический распределительный щит (также ВРУ, РЩ, ГРЩ, НКУ) должен иметь паспортную табличку, имеющую стойкую маркировку, расположенную на видном месте с наружной стороны. В зависимости от вида и назначения щита требования к содержанию таблички могут незначительно меняться.

- **Предупреждающие знаки**  
На дверцах электрощитов необходимо нанести знак «Осторожно напряжение», форма и вид которого установлен в ГОСТ Р 12.4.026.

- **Отсутствует схема электрощита**  
Каждый электрощит должен быть укомплектован его электрической схемой. В схеме должны быть отражены точка подключения щита с указанием номинала аппарата защиты, все данные аппаратов защиты отходящих линий и вводного устройства. Марки, сечения, длины, отходящих кабелей. При необходимости потери в каждом кабеле. Мощности и токи нагрузок в отдельности и всего щита в целом. Для щита указывают установленную мощность (сумму мощностей всех нагрузок) и рабочую (единовременную) мощность. Также на схеме указывают коэффициент мощности, коэффициент спроса и степень защиты оболочки щита по ГОСТ 14254-96.

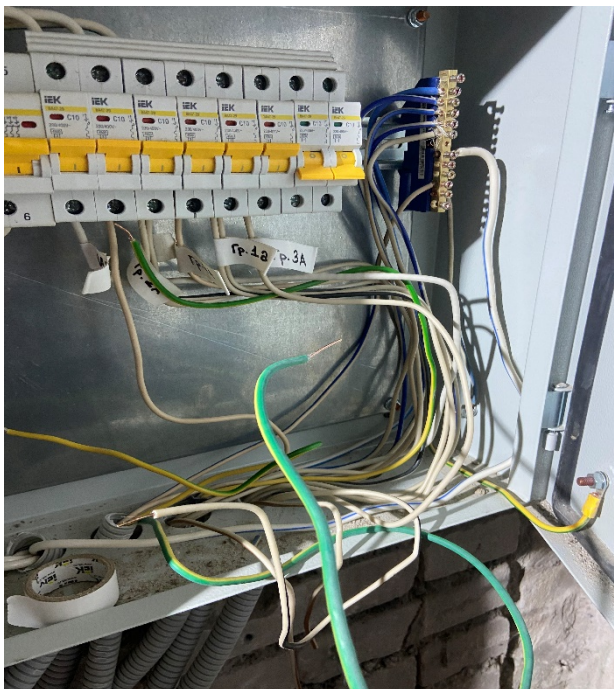
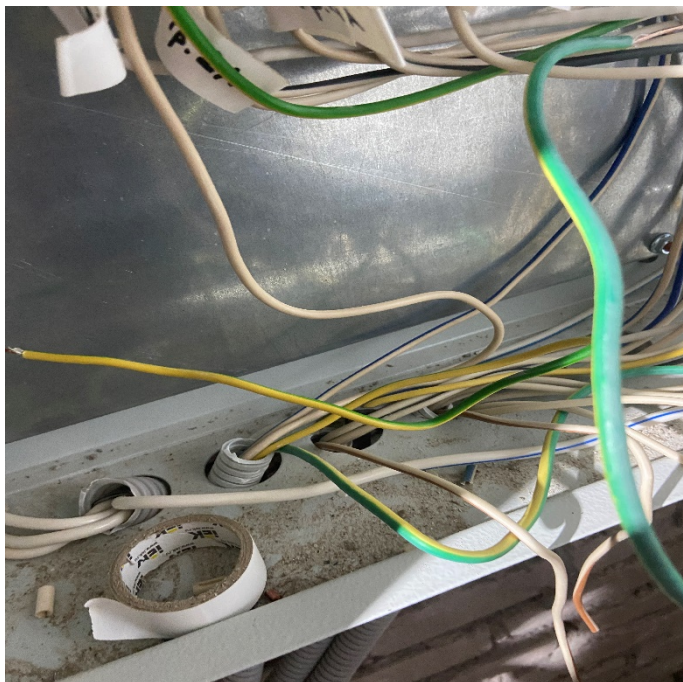
- Внутренний монтаж щитов выполнен некачественно.
  1. В шкафах отсутствуют сальники для подключения кабеля (в дальнейшем может привести к перетиранию внешней оболочки и последующему КЗ);

В соответствии с п. 4.1.22 ПУЭ ввод кабелей внутрь щита не должен нарушать степень защиты его оболочки. Для предотвращения попадания в оболочку щита пыли и посторонних предметов в месте ввода кабелей в щит необходимо предусматривать уплотняющие устройства (п. 4.1.18 ПУЭ).

2. Заземляющая шина в некоторых шкафах не подключена, либо отсутствует;  
Что не соответствует ПУЭ гл 1.7.

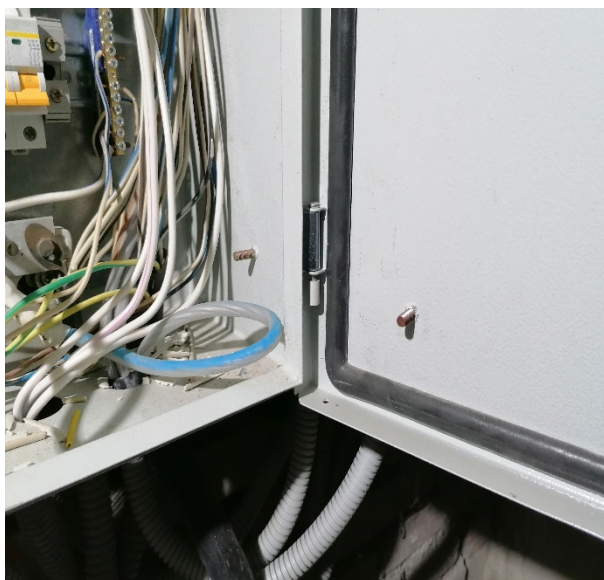
3. Отсутствуют поводки заземления между шкафом и дверью;  
Заземление дверцы щита является мерой защиты от косвенного прикосновения.  
ПУЭ 7 изд. 1.7.53. Защиту при косвенном прикосновении следует выполнять во всех случаях, если напряжение в электроустановке превышает 50 В переменного \* и 120 В постоянного тока \* .  
В помещениях с повышенной опасностью, особо опасных и в наружных установках выполнение защиты при косвенном прикосновении может потребоваться при более низких напряжениях, например, 25 В переменного и 60 В постоянного тока или 12 В переменного и 30 В постоянного тока при наличии требований соответствующих глав ПУЭ. Защита от прямого прикосновения не требуется, если электрооборудование находится в зоне системы уравнивания потенциалов, а наибольшее рабочее напряжение не превышает 25 В переменного или 60 В постоянного тока в помещениях без повышенной опасности и 6 В переменного или 15 В постоянного тока - во всех случаях.

На основании этого можно предполагать неправильную работу

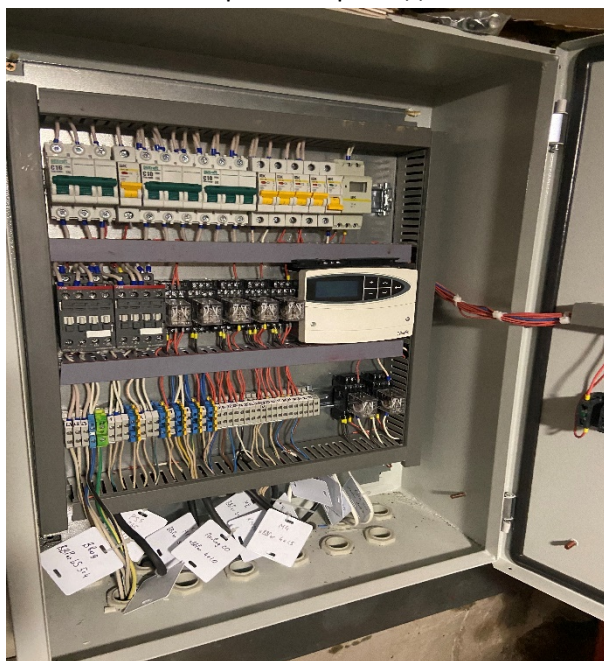
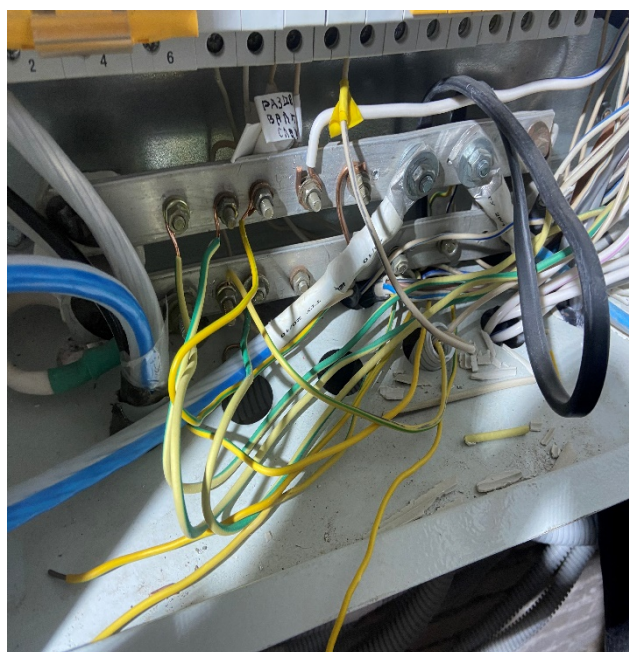
4. Отсутствуют кабельные бирки согласно ПУЭ 2.1, маркировку которых необходимо производить на основании требований по маркировке кабелей при монтаже электрощитов, которые регламентирует ГОСТ 23594-79.

Без них невозможно определить (тип/марку, сечение и направление кабеля).

В некоторых шкафах она сделана, а большинстве отсутствует. Создается впечатление что некоторые шкафы подключала абсолютно другая организация.

Вообще все отходящие от распределительного щита кабели должны быть промаркированы (требования п.п. 3.103, 3.104 СНиП 3.05.06-85, п. 2.3.23 ПУЭ 7-го издания). Для этих целей могут быть применены бирки: квадратные для маркировки кабельных линий напряжением до 1000 В. Требования к биркам установлены в ТУ 36-1440-82.

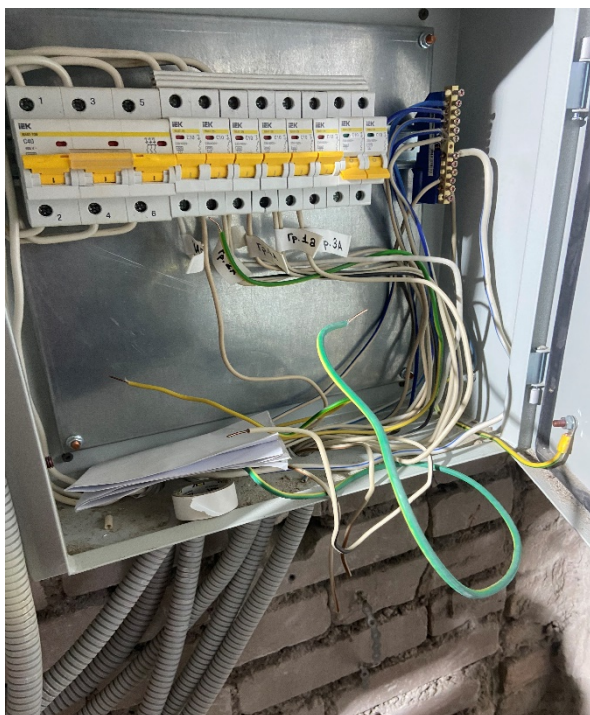
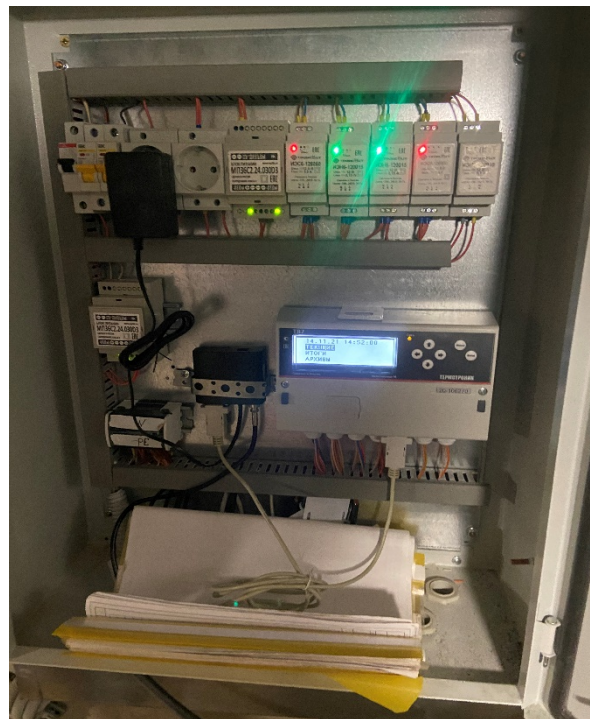
5. В шкафах до сих пор имеются не подключенные кабели с зачищенными жилами. На фото

видно что фазная жила зачищена, но не подключена. Помимо этого, внутри шкафа имеется бумага, а в некоторых шкафах и целые проекты с непонятной документацией и всевозможный мусор что вообще недопустимо.

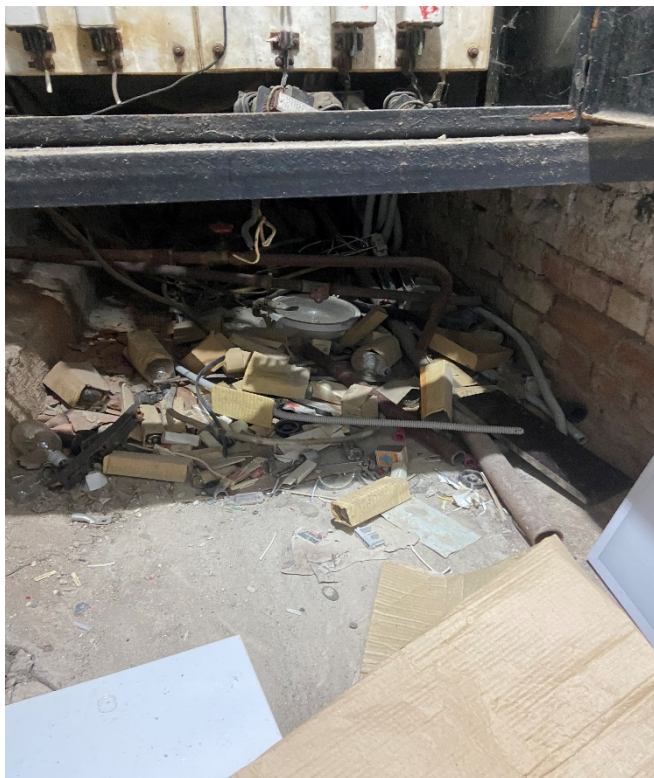
- В помещении электрощитовой на полу имеется мусор что не допустимо по ПТЭЭП. В помещении электрощитовой не должно находиться посторонних предметов, плафоны на светильниках должны быть герметичные, на полу около электрощитов должны быть диэлектрические резиновые коврики.
