## АКТ

### освидетельствования завершения монтажных работ по инженерным сетям

### (по системам вентиляции, отопления, теплоснабжения, электроснабжения, электроосвещения и слаботочным сетям) в здании МБОУ "Лукашевская СОШ"

по адресу: Ленинградская область, Гатчинский район, Пудомягское сельское поселение, поселок Лукаши, улица Школьная, дом 5

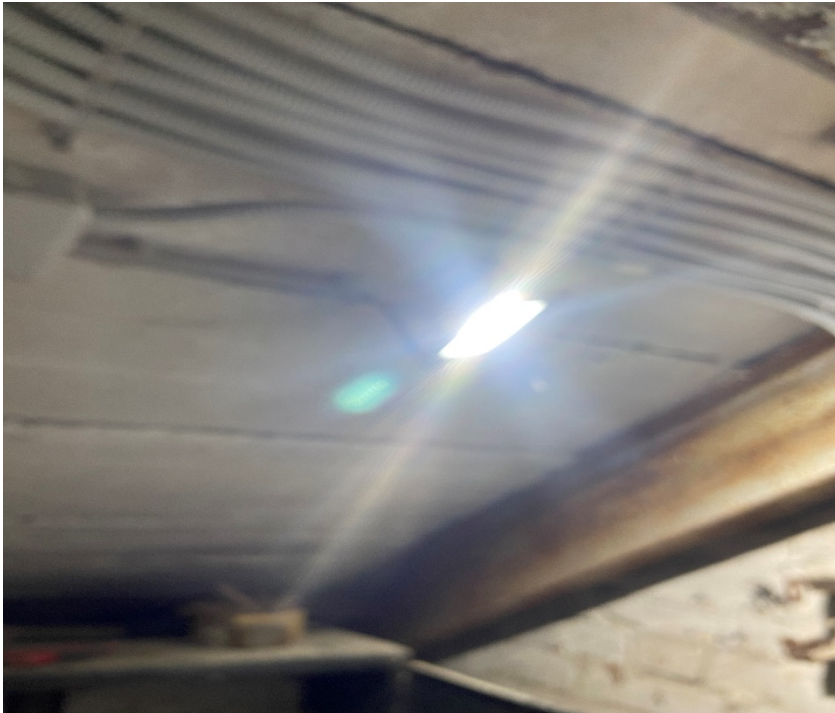
- Освещение в электрощитовой не соответствует нормам ТКП 45-4.04-149-2009, в РФ — СП 31-110-2003. Освещение выполнено одним светодиодным светильником. Хотя нормируемая освещенность электрощитовой в жилых и общественных зданиях — 75лк, в остальных — 150лк.

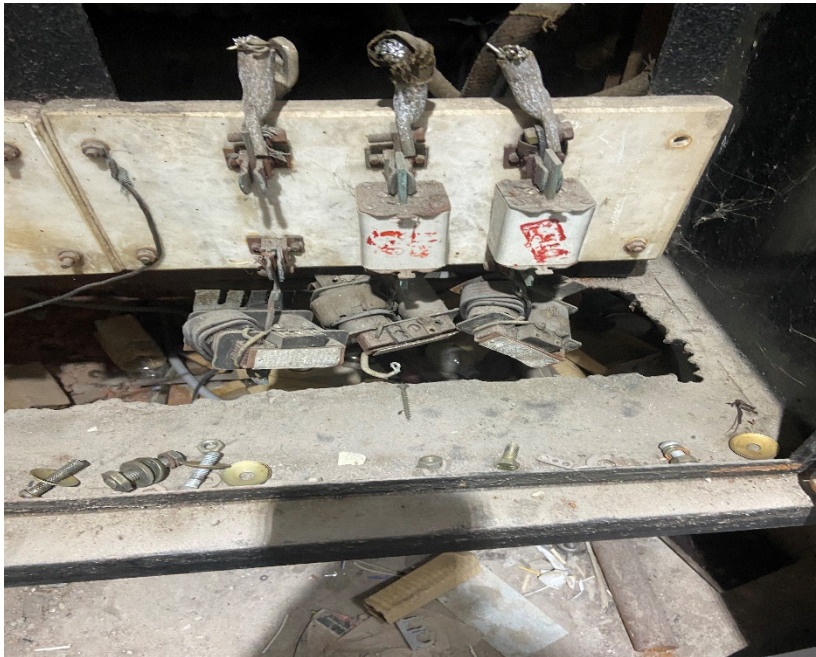
- В помещении электрощитовой имеется отключенный «старый» вводной щит, который занимает много места, при вводе в эксплуатацию нового щита старый щит должен быть убран во избежание путаницы. Помимо этого, в старом щите имеются старые предохранители и трансформаторы тока хотя должны быть сданы на хранение под роспись. «т.к. непонятно числятся они на учёте или нет».

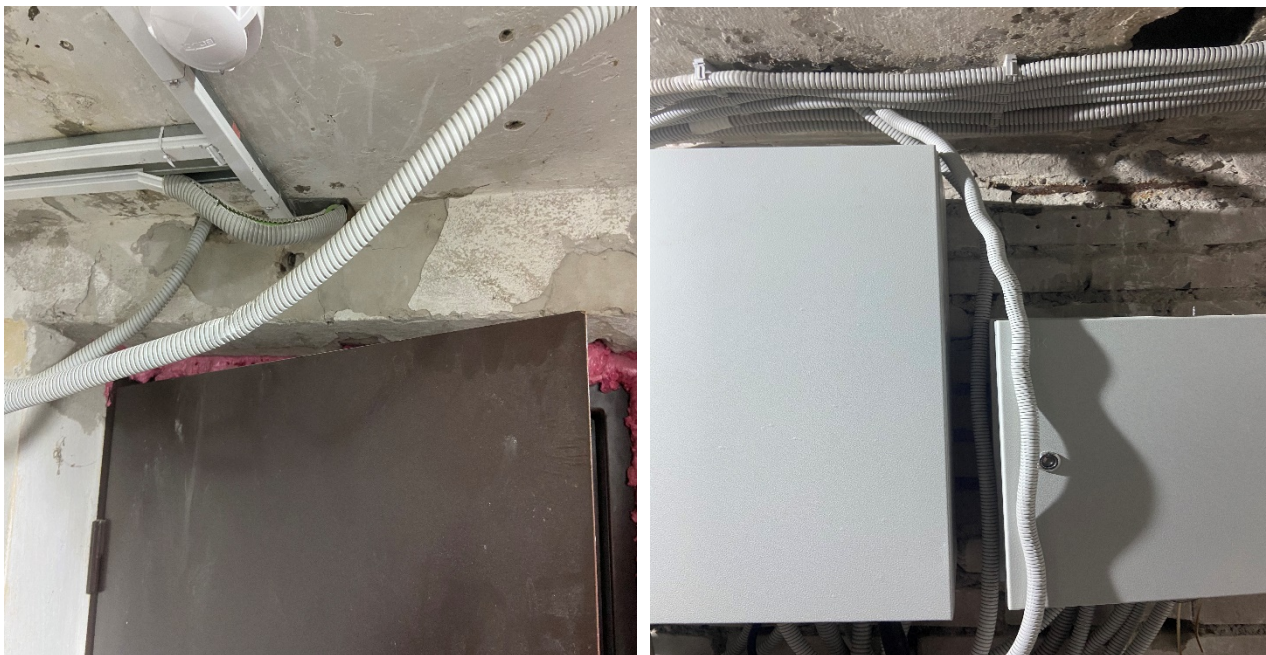
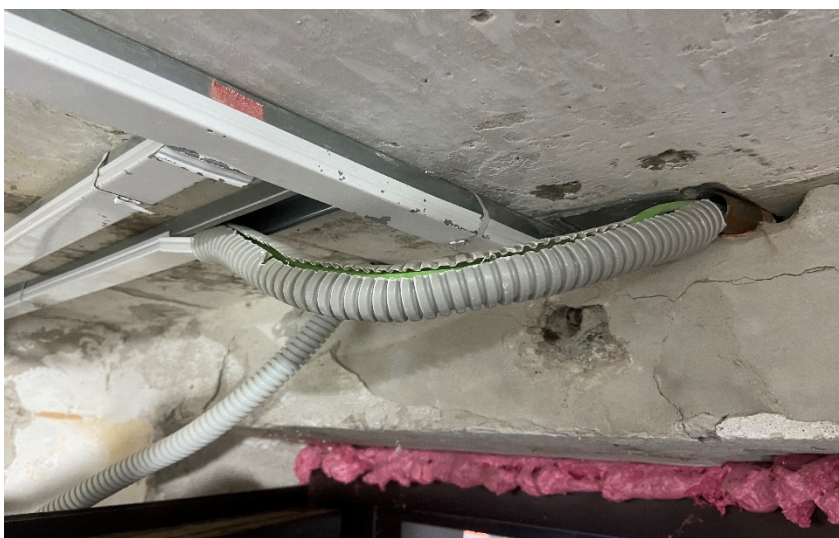
- Большое количество кабелей внутри помещения электрощитовой не закреплены и висят в воздухе. Рядом со входом в электрощитовую висит кабель, препятствующий входу. Некоторые кабели мешают открыть щит.

По ПУЭ.3.15. Кабельные линии должны выполняться так, чтобы в процессе монтажа и

эксплуатации было исключено возникновение в них опасных механических напряжений и повреждений, для чего: кабели должны быть уложены с запасом по длине, достаточным для компенсации возможных смещений почвы и температурных деформаций самих кабелей и конструкций, по которым они проложены; укладывать запас кабеля в виде колец (витков) запрещается; Оболочка «Гофра» повреждена в нескольких местах.

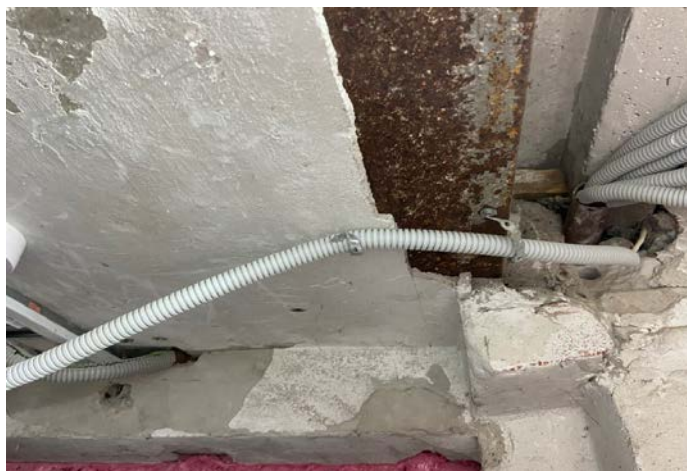
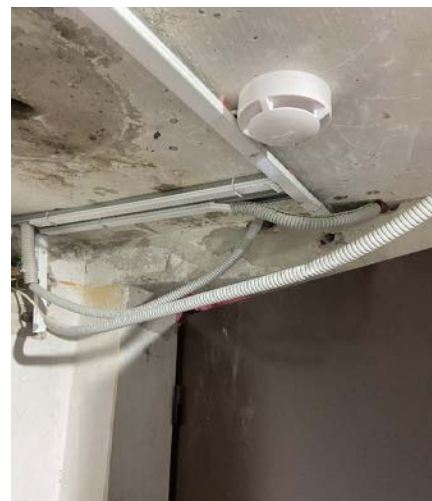
- В помещении электрощитовой крепление выполнено с помощью монтажной ленты K226, которая в не закреплена и висит. Хотя при креплении таким способом кабель должен плотно прилегать к закрепляемой поверхности. В случае не плотного закрепления оболочка просто перетрётся, что недопустимо, т.к. имеется возможность короткого замыкания и т.п.

В дополнение отсутствуют кабельные трассы внутри помещения электрощитовой. В связи с этим кабель хаотично висит. Что также недопустимо согласно ПУЭ и ПТЭЭП. По фото видно что кабель 220В пересекает линию пожарной сигнализации хотя согласно:

СП 5 13.15.14. Не допускается совместная прокладка шлейфов пожарной сигнализации и соединительных линий систем пожарной автоматики с напряжением до 60 В с линиями напряжением 110 В и более в одном коробе, трубе, жгуте, замкнутом канале строительной конструкции или на одном лотке. В то же время: СП 5 13.15.15. При параллельной открытой прокладке расстояние от проводов и кабелей систем пожарной автоматики с напряжением до 60 В до силовых и осветительных кабелей должно быть не менее 0,5 м.

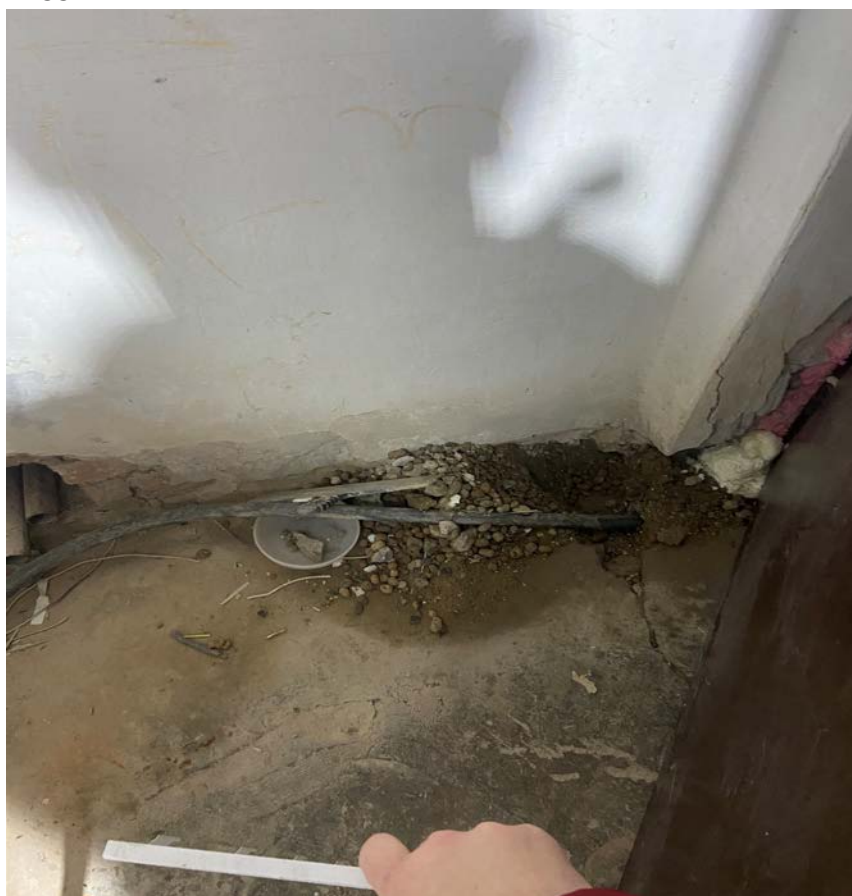
- В помещении Электрощитовой имеются признаки попадания воды со стороны ввода кабеля. Недопустимо ПТЭЭП.

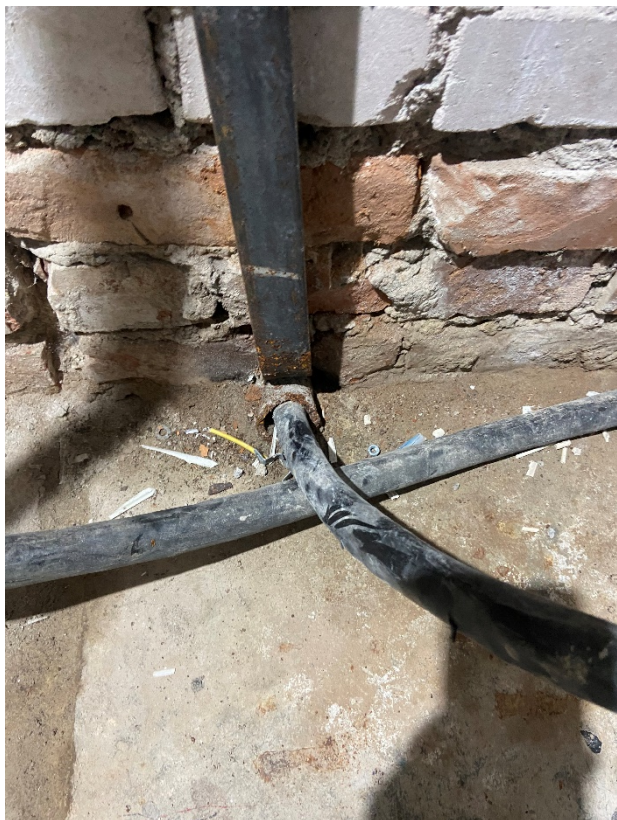
- В электрощитовой вводной кабель для ГРЩ выходит из металлической трубы без резиновой прокладки/сальника – в это дальнейшем может привести к его перетиранию и отключению при КЗ на землю, т.к. данной трубе приварена главная шина заземления.

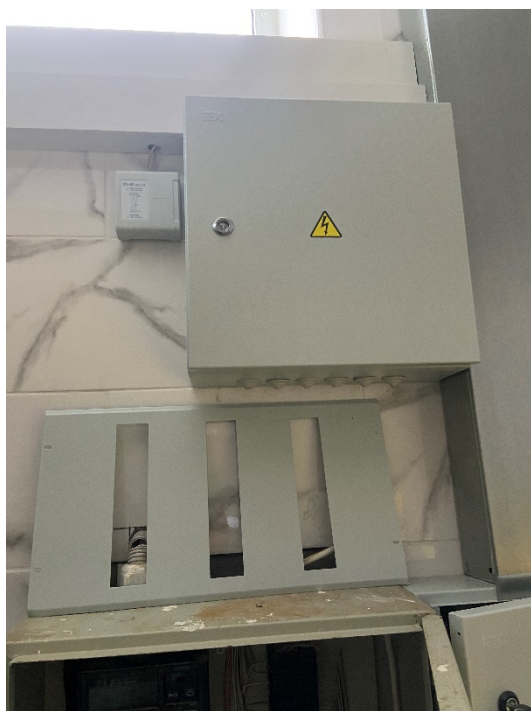
- В помещении столовой имеется щиты без какой-либо маркировки. На одном из щитов отсутствует защитная панель. На фото видно снятую панель.

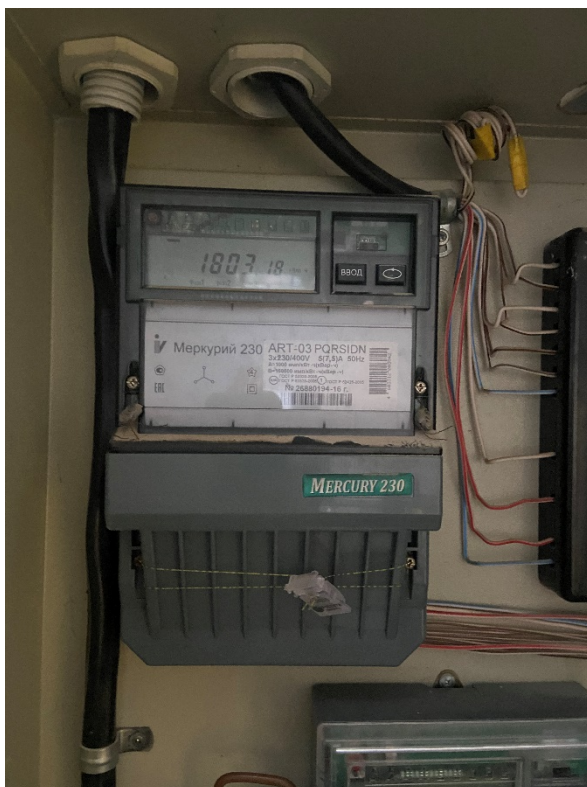
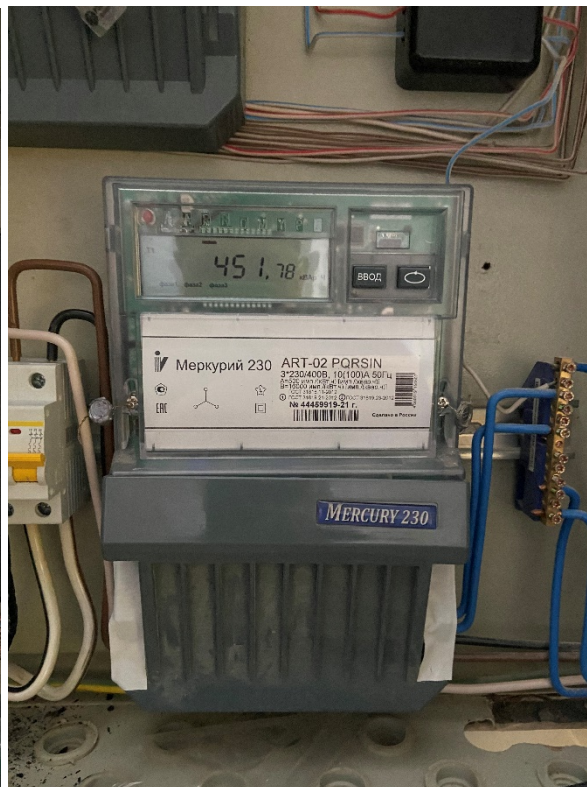
- Во втором шкафу располагаются счётчики электроэнергии на одном, из которых отсутствует пломбировка.

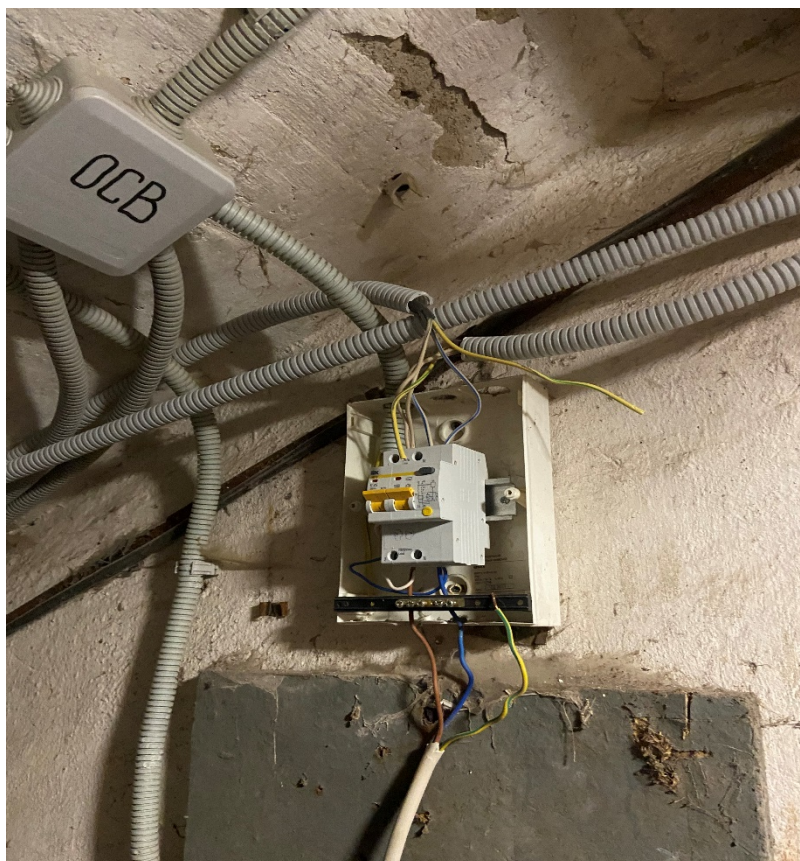
- В помещении водозабора есть небольшой щиток, на котором отсутствует защитная панель, а подключаемые кабели не закреплены
